19.10.21

לכבוד
מטלון/קדרון- נציגות הבית המשותף
בן יהודה 169 תל אביב

הנדון: סדקים וקורוזיה בבית משותף ברח' בן יהודה 169 ת"א
חוות דעת הנדסית

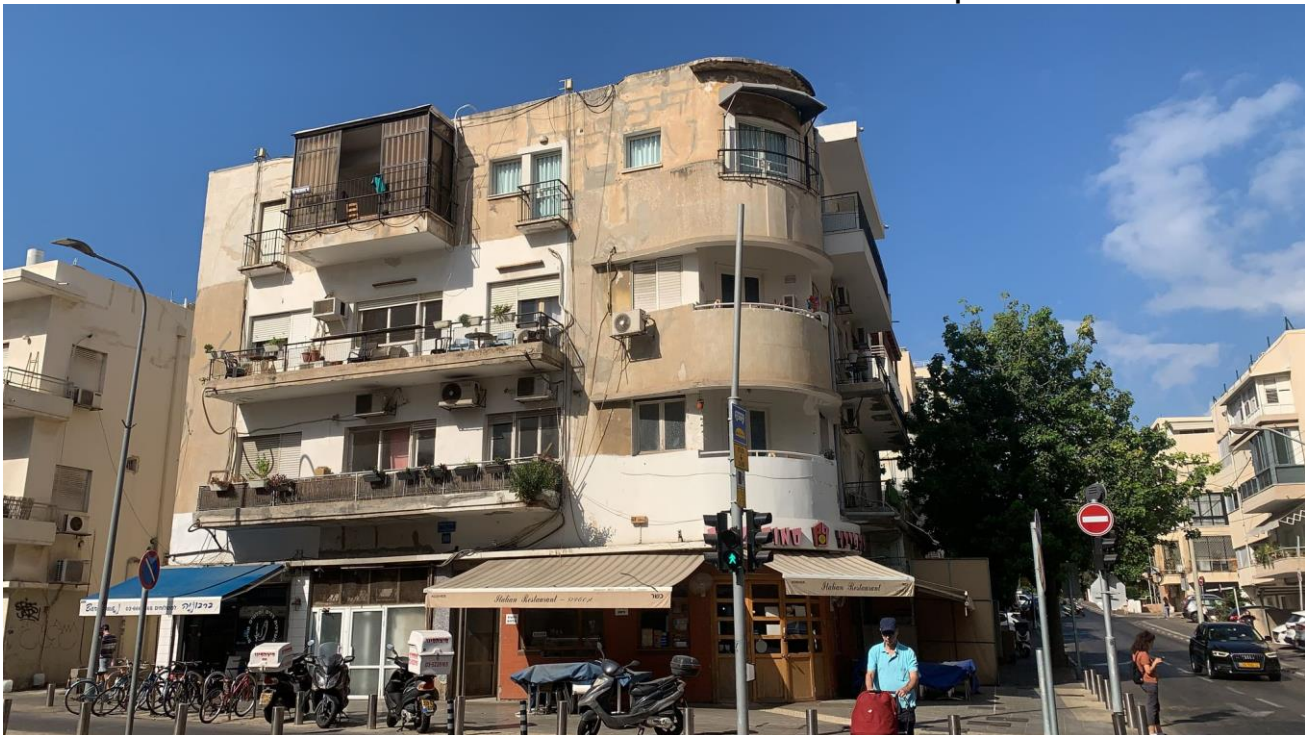
1. הבנין המקורי נבנה בשנת 1937 – קומה מסחרית+2 קומות מגורים.
2. בשנת 1960 התווספה קומת מגורים נוספת.
3. נצפה כי המבנה שלוד – קונסטרוקציה מעמודים וקורות מבטון מזוין .
4. הזיון בתקרות הבטון מקורות פלדה כל 90 ס"מ תומכות .
5. קירות חוץ מלבני סיליקט עובי 25 ס"מ.
6. נצפו מוקדים רבים של סידקי קורוזיה וברזל סדוק חלוד בעמודים ובתקרות.
- 6.1 נפילת גושי טיח ובטון מעמודים.
- 6.2 ספי תקרות עם נפילת גושי טיח ובטון שחלקם תוקן ברשלנות.
- 6.3 במפלסי חלונות –התפוררות בטון וטיח עקב קורוזיה.
- 6.4 תחתית מרפסות צפוניות ומזרחיות עם נפילת גושי טיח ובטון שחלקם תוקן ברשלנות.
- 6.5 סדקים במרפסות צפוניות קומה עליונה

- 6.6 תיקוני "טלאים" באופן מרושל במקומות שונים – מעידים על חומרת הקורוזיה.
7. נצפה סדק אלכסוני במרפסת צפונית ק קרקע המעיד על שקיעה מקומית ביסוד.
8. בחזית המערבית שעוני מים שנצפה בעת הביקור כי יש נזילות מים שיחדרו לליסודות המבנה ולגרום לשקיעות. – יש לתקן לאלתר.
9. נמסר לי כי הבעלים מבקשים להוסיף קומה נוספת.

10. יש לתקן לאלתר את הנזילות משעוני המים.
11. יש לפעול לאלתר לשיקום הבטונים שנפגעו מקורוזיה על פי המפרט הבא:
- 11.1 פתיחת כל הסדקים בעמודים וברכיבי בטון שונים (קורות , חגורות , תקרות) וסילוק כל חלקי הבטון והטיח הרופפים עד לחשיפת הבטון ה"בריא"
- 11.2 חשיפת מוטות הברזל הפגועים בכל ההיקף החלוד.
- 11.3 ניקוי הברזל מקורוזיה בהבזקת חול או במברשת ברזל לקבלת ברק מתכתי.
- 11.4 את מוטות הברזל החשופים מורחים בשתי שכבות של חומר אוטם , "מונוטופ 910" של חברת סיקה.
- 11.5 עיצוב העמוד בבטון מהיר התיבשות "גראוט 214".
- 11.6 טיח ותיקוני טיח וצבע.
- 11.7 הערכת העלות של השיקום המחייבות התקנת פיגומים וטיפול על האמור מחייבת תכנית עבודה וכתב כמויות
